## **Investitionen in der Kreisschule z.H. der Gemeinden**

# VORPROJEKT

## SANIERUNG AULA

INKL. ERTÜCHTIGUNG BRANDSCHUTZ UND ERDBEBENSICHERHEIT  
KREISSCHULE MITTELGÖSGEN

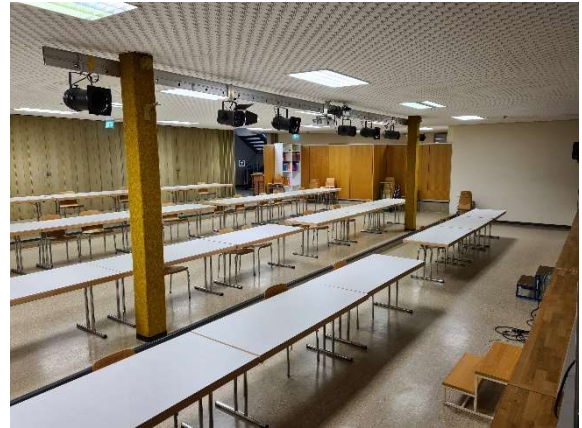
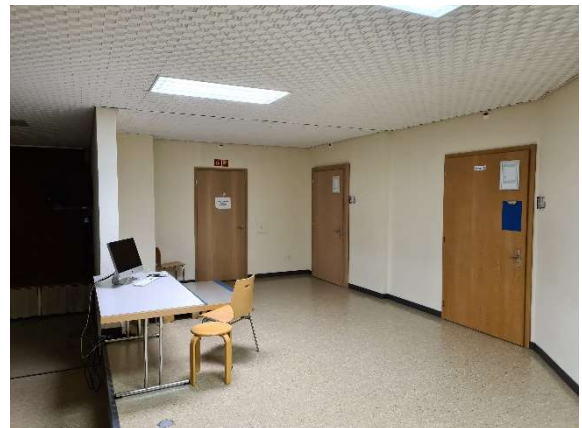
Bei grosser Personenbelegung ist der Luftaustausch ungenügend und bei hohen Aussentemperaturen herrscht zusätzlich eine zu hohe Raumtemperatur (siehe Pkt. 4.3).

Die Fluchtmöglichkeiten des Aula- / Bühnenbereichs sind ungenügend (siehe Pkt. 4.4).

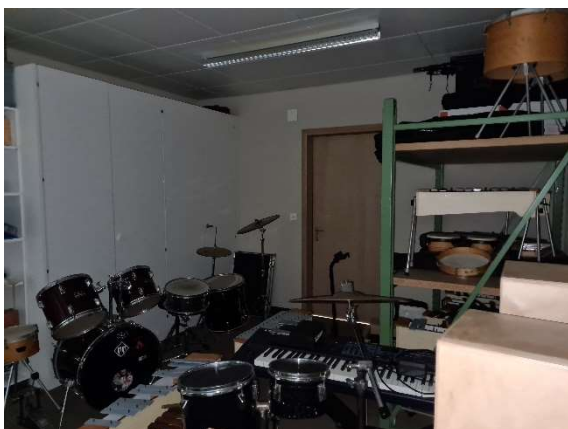
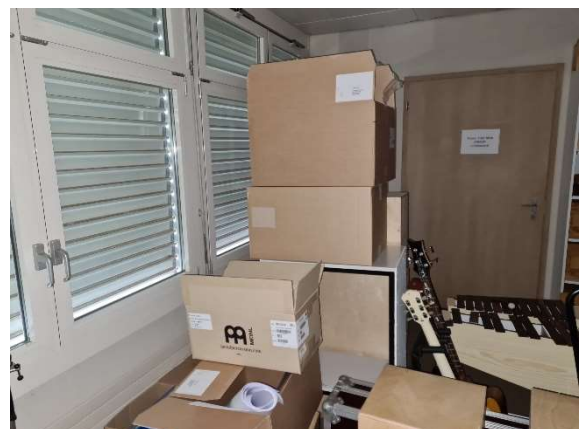
Der Zwischenraum wird als Materialraum genutzt. Hier werden diverse Materialien und Musikinstrumente gelagert. Der vorhandene Löschkasten verlangt eine Stellfreifläche. Die Decke unterscheidet sich in Material und Form von derjenigen in Aula und Musikzimmer. Die Beleuchtung wurde 2014 erneuert.

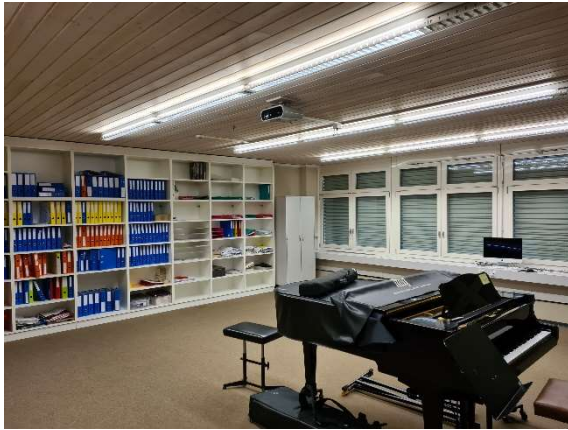
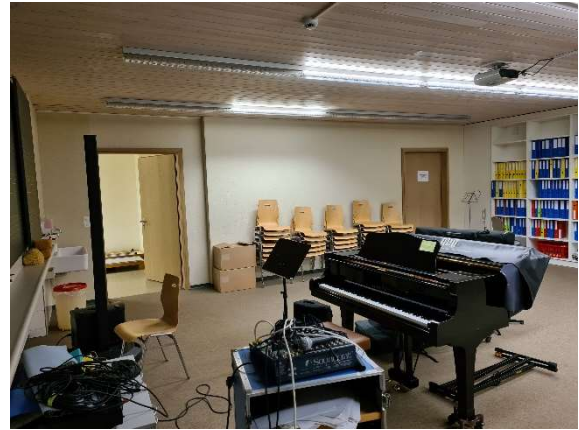
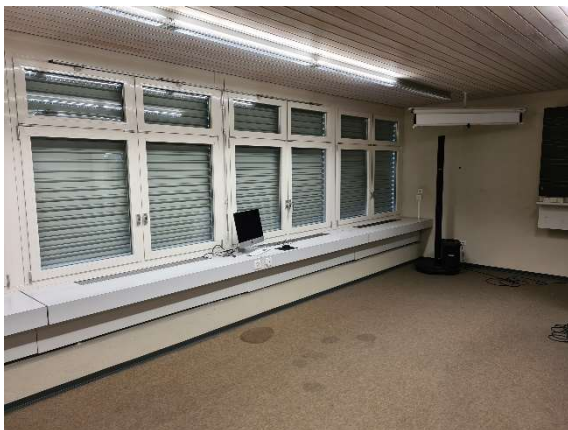
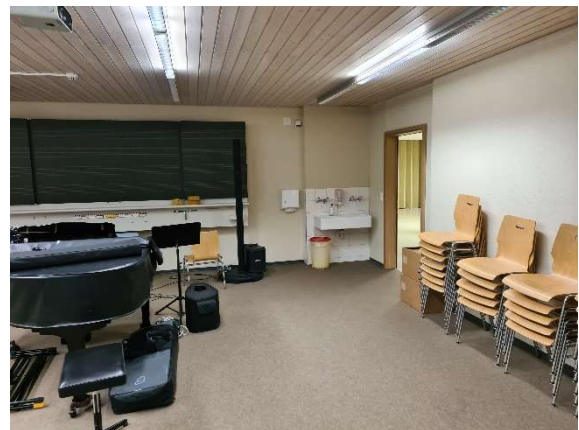
Das Musikzimmer ist sanierungsbedürftig. Es befindet sich nicht im gleichen Renovationszustand wie der Rest des Gebäudes. Die Abnutzung des Bodenbelages (Teppich) und des Anstrichs ist weit überschritten und die Funktionalität nur noch bedingt gegeben. Die Beleuchtung wurde 2014 erstellt.

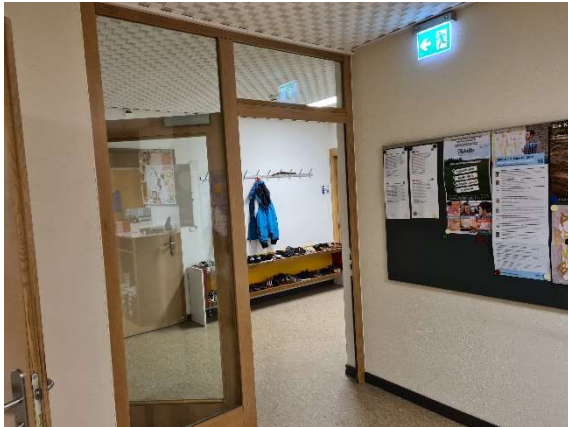
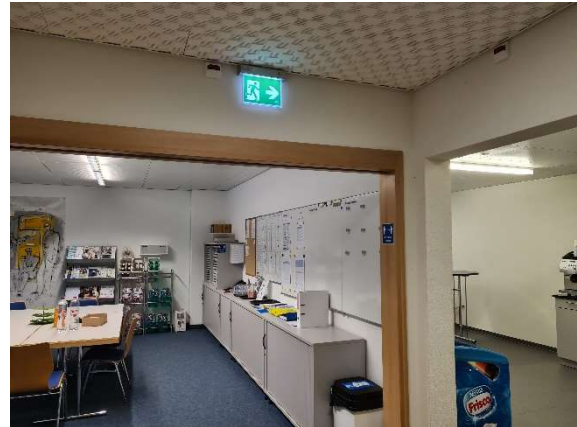
Der PVC-Bodenbelag zeigt fortgeschrittene Aushärtung. Die Beleuchtung ist veraltet, die Leuchtmittel sind nicht mehr zugelassen und nicht mehr erhältlich. Die Lichtqualität ist ungenügend.

Der Vorraum Office befindet sich nicht im gleichen Renovationsstand wie der Rest des Gebäudes. Die restlichen Hinterräume wie Sitzungszimmer Lehrpersonen etc. sind saniert, lediglich der Vorraum weist in diesem Bereich noch einen Sanierungsrückstand auf.

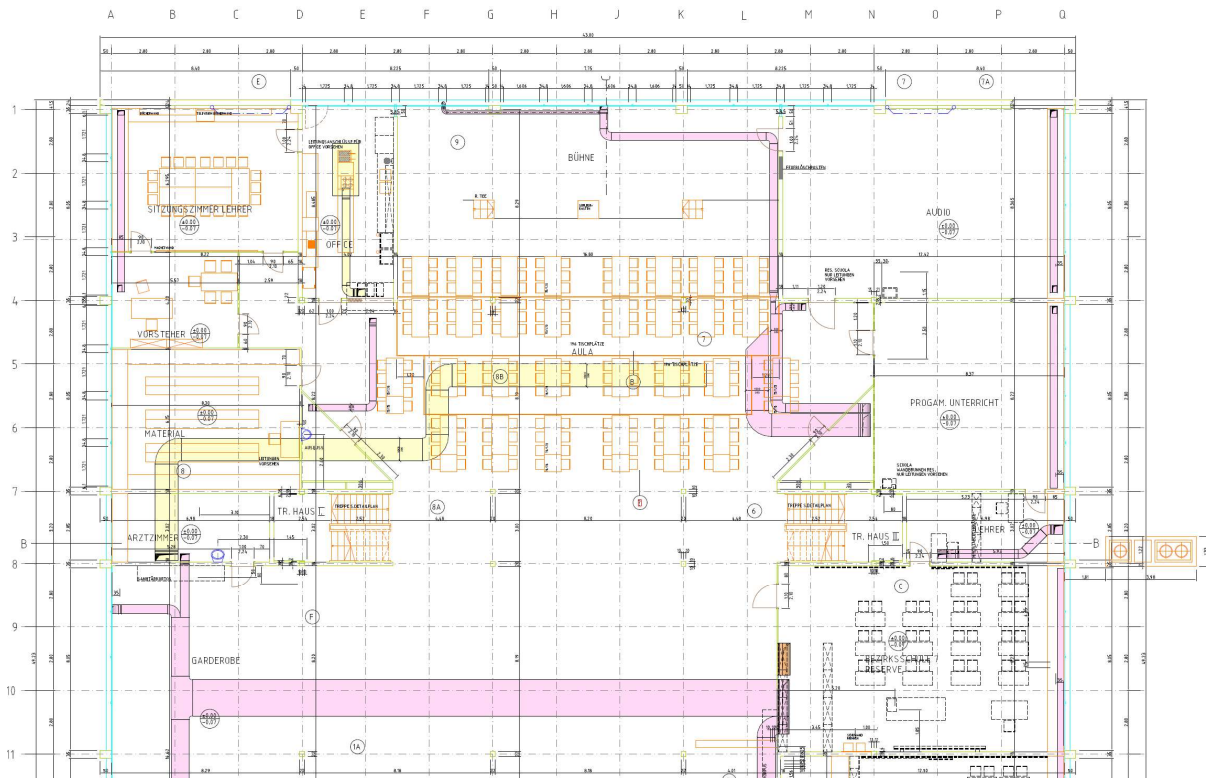
Abb. 21, Plan bestehende Lüftungsanlage Raimann + Partner AG

Bei grosser Personenbelegung herrscht ein mangelhafter Luftaustausch und dadurch eine schlechte Luftqualität und bei Aussentemperaturen über 20-25°C zusätzlich zu hohe Raumtemperaturen.

Die zu hohe Raumtemperatur kann durch den Anschluss an die bestehende Kälteanlage mit Sommerspitzenkühlung wesentlich verbessert werden. Der mangelhafte Luftaustausch kann erst bei der Sanierung Aula verbessert werden. Dies wurde bei der Sanierung der Lüftungsanlagen Klassentrakt 2015 so vorbereitet. Zudem ist die offene Luftführung in Hohldecken aus brandschutztechnischen Gründen nicht mehr zugelassen. Um die Luftaustauschrate im ganzen Raum zu gewährleisten und die geltenden Brandschutzvorschriften zu erlangen, sind umfangreiche bauliche Massnahmen im Bereich des Deckenhohlraumes notwendig.

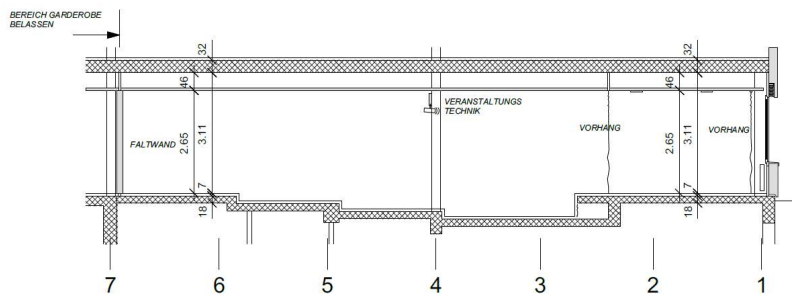
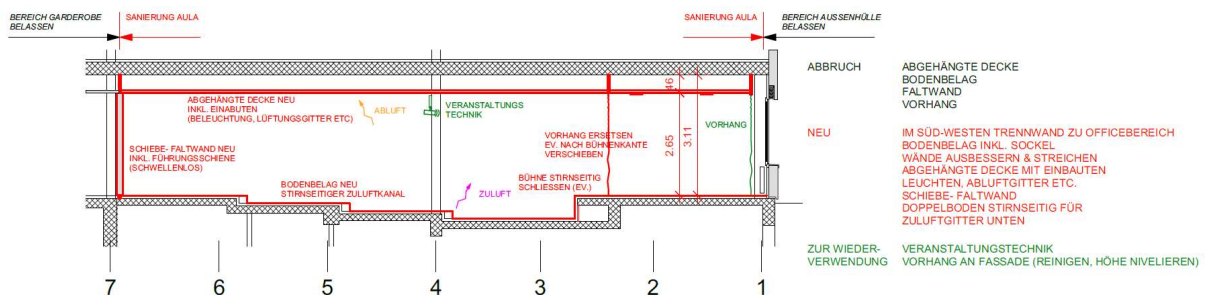
Die Fluchtmöglichkeiten des Aula-/ Bühnenbereichs sind mangelhaft, daher wird eine Öffnung in der Nord- Westfassade erstellt. (siehe Pkt. 5.5).

- Neue Wand zwischen Aula und Vorraum Office, als Trennung
- Erneuern des Bodenbelags
- Anstrich der Wände
- Ersatz der bestehenden abgehängten Decke mit einer heruntergehängten schallschluckenden Akustikdecke mit integrierter Beleuchtung
- Abbruch der bestehenden Faltwand und Neuerstellung einer Klapp- Schiebewand

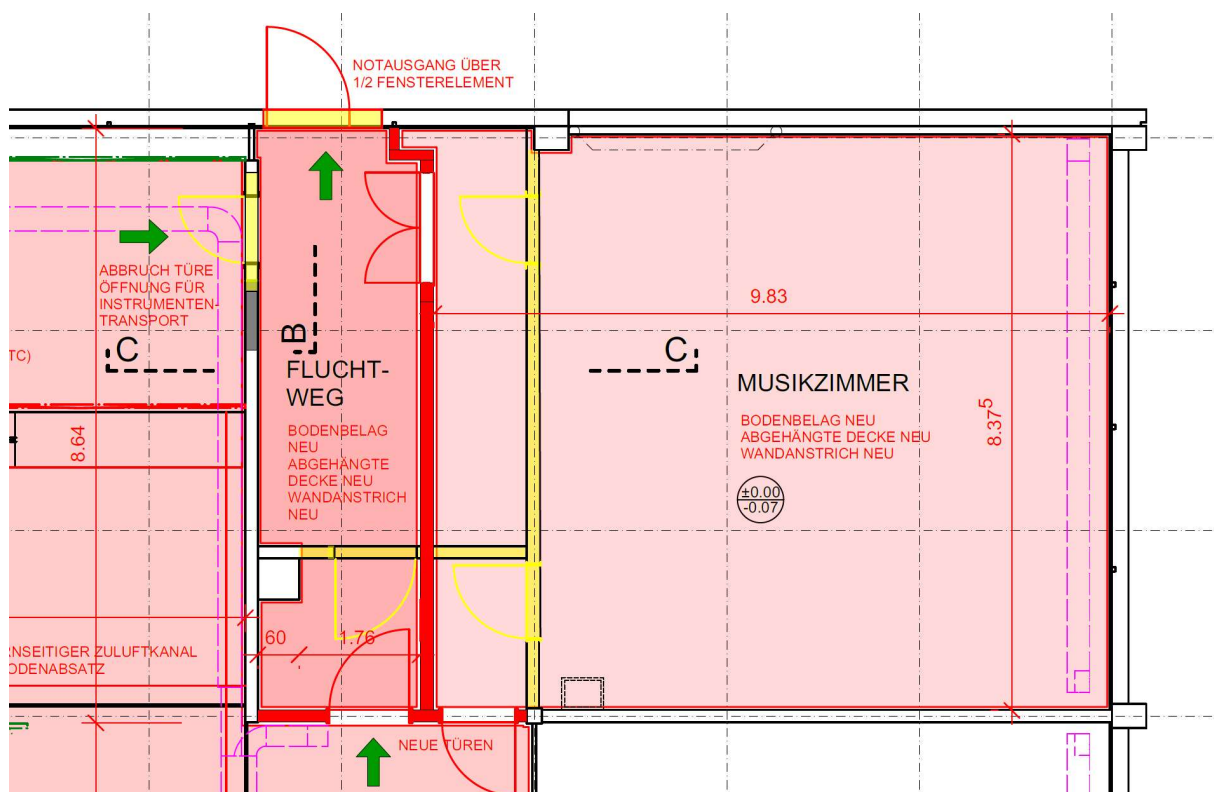
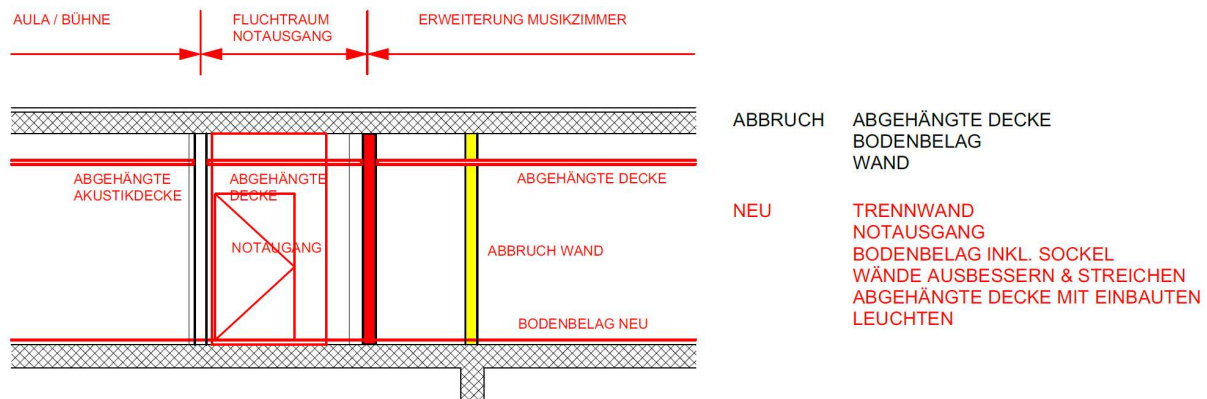
Im Bereich des Zwischenraums, soll ein neuer Notausgang erstellt werden. Dieser ist zwingend zu erstellen (siehe Pkt. 5.5.). Infolgedessen wird der Abstellraum eliminiert. Um die Stellfläche im Fluchtbereich möglichst gering zu halten und den verlorenen Materialraum zu kompensieren, wird die Wand zum Musikzimmer verschoben. So wird das Musikzimmer vergrößert. Die baulichen Massnahmen zur Erdbebenertüchtigung, für den neuen Notausgang und der Renovationsrückstand machen eine Sanierung notwendig.

- Verschieben der Wand zum Zwischenraum (Abbruch und Neuerstellung Wand)
- Öffnen der Fassade zur Erstellung des Notausgangs
- Erneuern des Bodenbelags
- Ersatz der Täferdecke mit einer schallschluckenden Akustikdecke, analog der Aula
- Anstrich der Wände
