## **Investitionen in der Kreisschule z.H. der Gemeinden**

# VORPROJEKT

## SANIERUNG AULA

INKL. ERTÜCHTIGUNG BRANDSCHUTZ UND ERDBEBENSICHERHEIT  
KREISSCHULE MITTELGÖSGEN

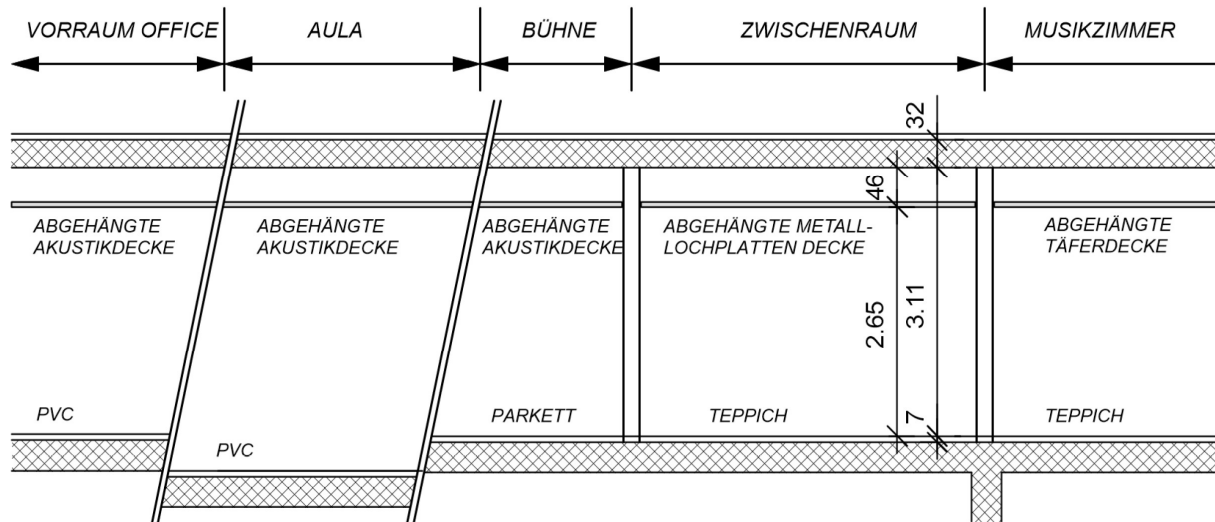
Abb. 5, Querschnitt Bestand

Unterschiedliche heruntergehängte Decken sowie Bodenbeläge zwischen Aula/Bühne, Zwischenraum, Musikzimmer und Vorraum Office.

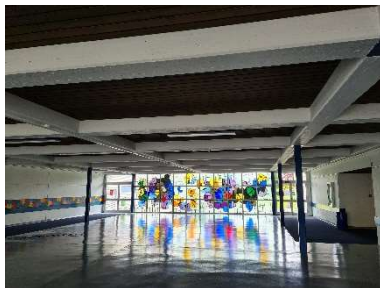
Abb. 6, Eingangsbereich Bestand

Die Aula ist sanierungsbedürftig. Die Umtriebszeit des Bodenbelages und des Anstrichs ist weit überschritten und die Funktionalität nur noch bedingt gegeben.

Der PVC-Bodenbelag zeigt fortgeschrittene Abnutzung und Aushärtung. Die Beleuchtung ist veraltet und die Leuchtmittel sind nicht mehr zugelassen und nicht mehr erhältlich. Die Lichtqualität ist ungenügend.

Die Fluchtmöglichkeiten des Aula- / Bühnenbereichs sind ungenügend (siehe Pkt. 4.4).

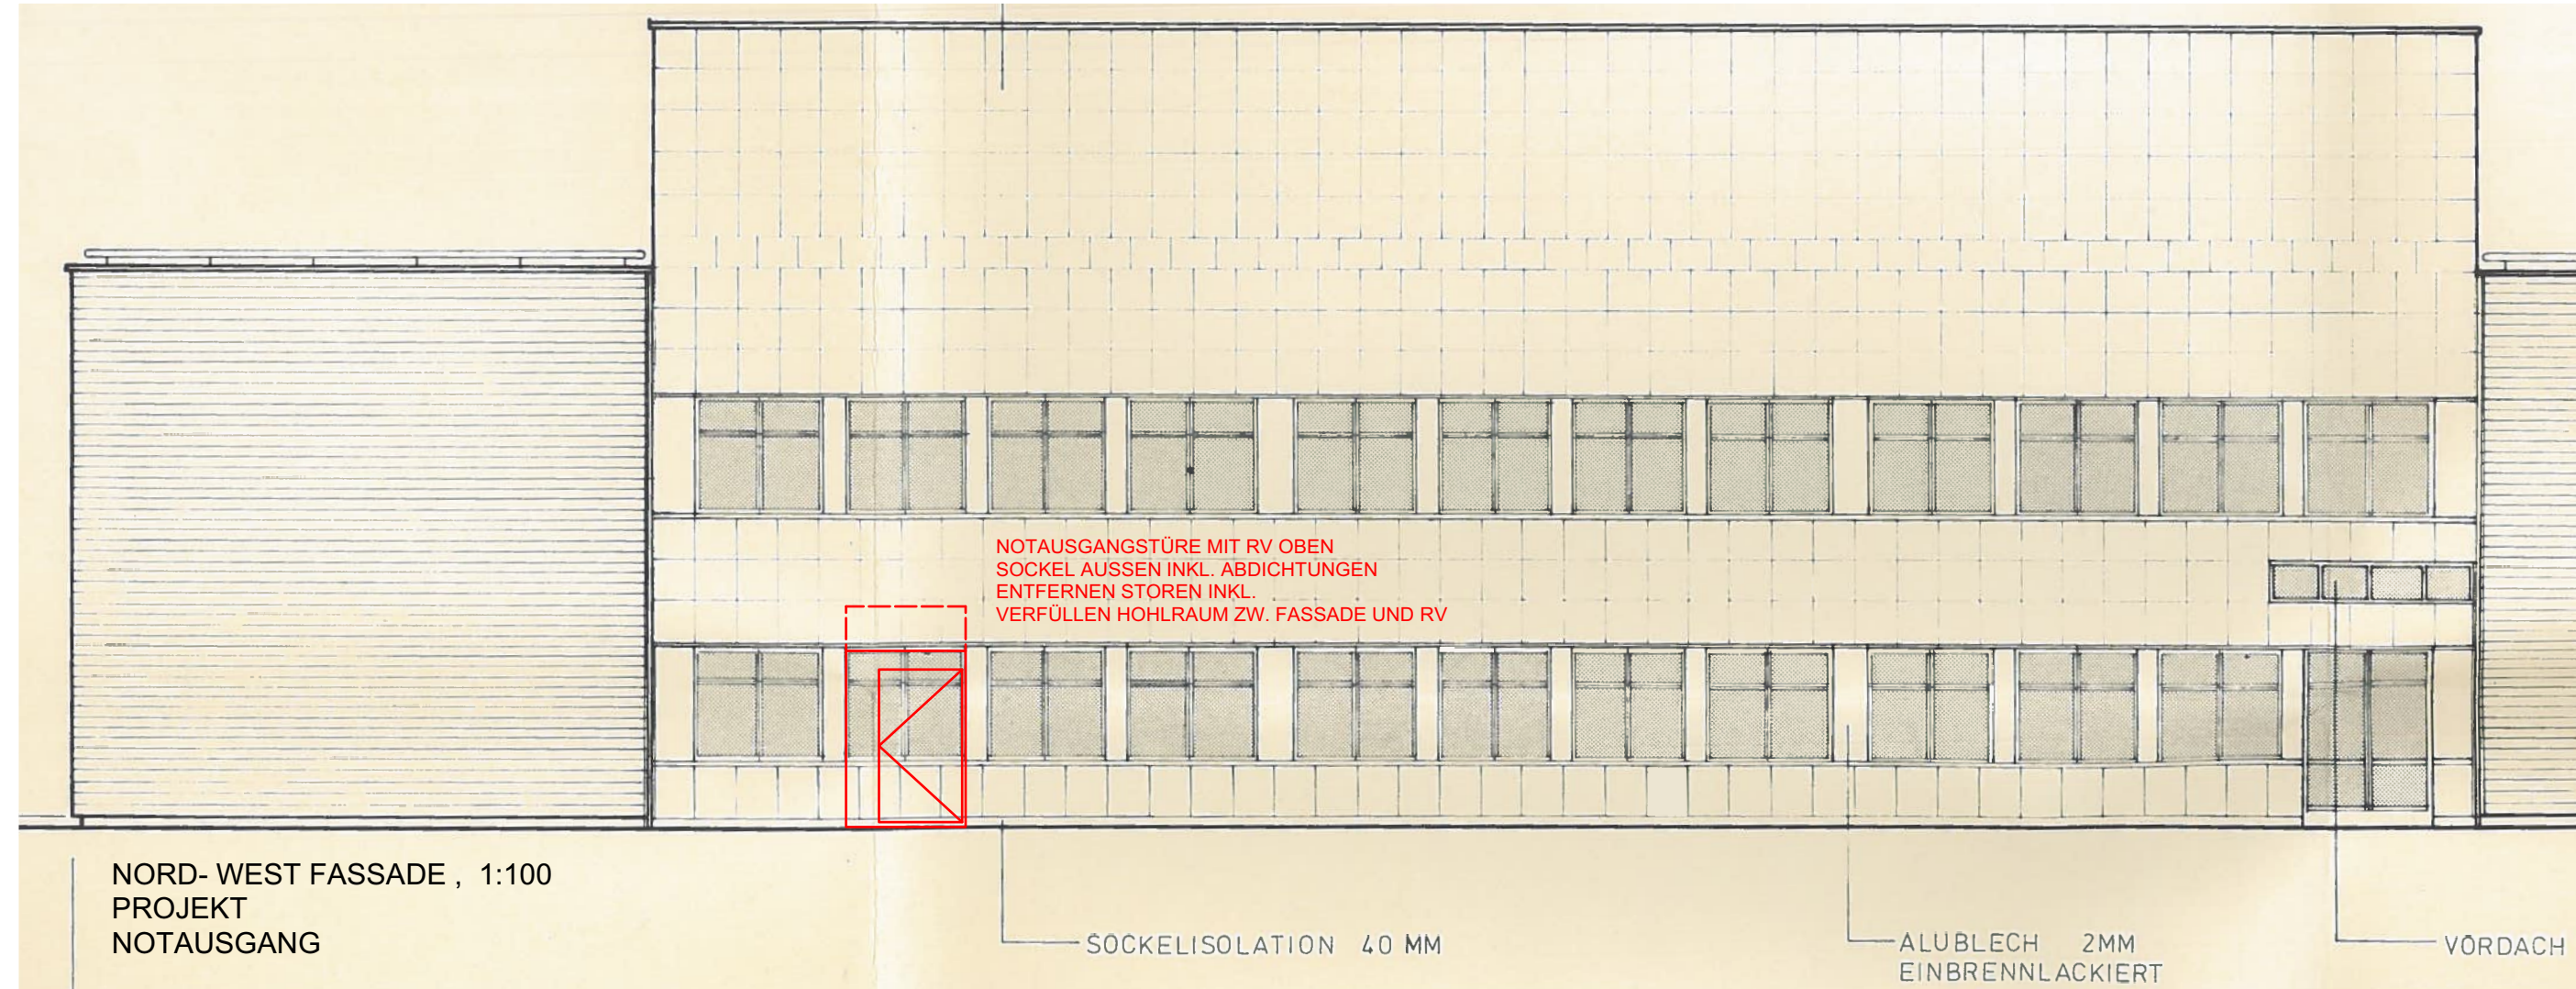
NORD- WEST FASSADE, 1:100  
PROJEKT  
NOTAUSGANG

Die Fluchtmöglichkeiten des Aula-/ Bühnenbereichs sind mangelhaft, daher wird eine Öffnung in der Nord- Westfassade erstellt. (siehe Pkt. 5.5).
